« LES RUBANS DU PATRIMOINE »
CONCOURS 2017

Église Saint-Donat
PASSY

Présentation de l'église Saint-Donat

Présentation des travaux réalisés à l'église Saint-Donat des Plagnes

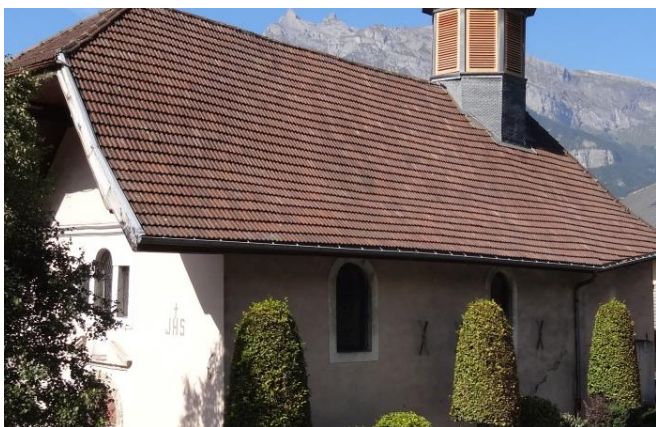
Vues des façades de l'église – Avant réfection des enduits extérieurs - Photo S. REVIL

En 2008, un constat général présente l'édifice comme malsain (remontée par capillarité sur le mur intérieur Sud, dans le chœur et sur le mur extérieur Nord).

Prescriptions sur le bâtiment : *L'édifice n'est pas sain. Pour les murs extérieurs, il faut également envisager le piquage du crépi ciment qui empêche le mur de respirer et qui provoque des remontées capillaires et l'éclatement de l'enduit à 1,60 mètre. »*
Ref - courrier CAO A 2009

Pour les murs : Piquage de l'enduit existant sur les 4 façades

Traitement des fissures

Corps d'enduit à la chaux pour restauration du bâti ancien.

Pose enduit de décoration et d'imperméabilisation des façades

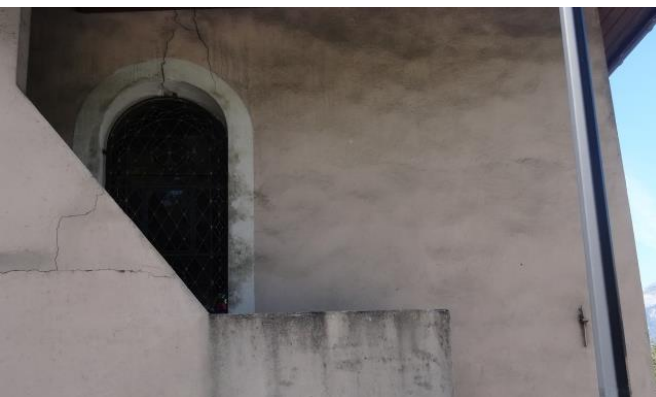
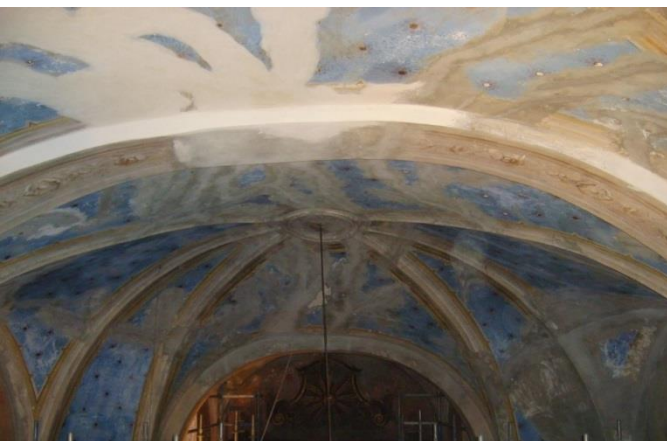
Vue de la voûte intérieure – Avant restauration
Photo NOEMI POLYCHROMIES

L'intérieur est en décrépitude totale, peintures détériorées, vitraux cassés, mobilier abimé par les rongeurs, toile de Saint-Donat percée par des jets de pierre...

Restauration des peintures intérieures de l'église

Opérations :
Dépoussiérage
Nettoyage
Fixation et retouche des motifs à l'aquarelle

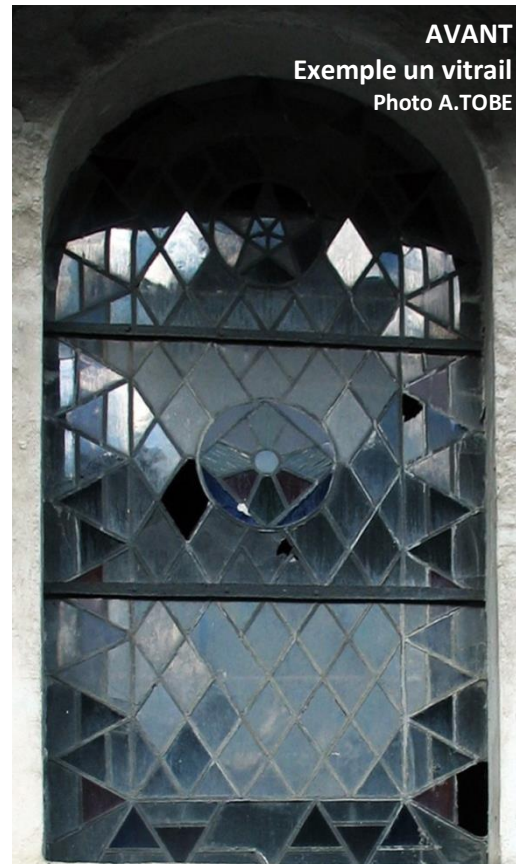
APRES

Restauration des 6 vitraux de l'église Miroiteries des Savoies

Dépose et repose des vitraux

Nettoyage des pièces et remplacement par celles constatées cassées

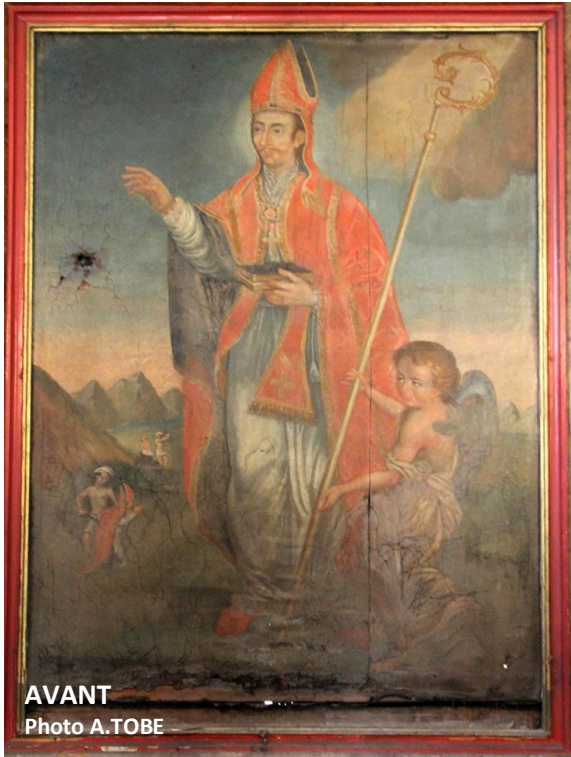
AVANT
Photo A.TOBE

Prescriptions : « Parmi les objets non protégés intéressants (...), l'huile sur toile du retable du chœur (portrait de saint Donat, scènes de son martyre et de celui de son compagnon saint Hylarien. Le tableau est occulté par le tabernacle que surmonte un ciborium. Elle est très endommagée (la toile est sévèrement perforée à la hauteur de la main droite du saint ; le cadre est absent du registre inférieur ; la couche picturale est très sèche et présente de nombreuses lacunes ; une couture centrale de haut en bas s'est distendue au point d'être très visible sur l'épaule gauche du saint. Elle est signée « Gay pinxit ? 1805 ? en bas à gauche. Si la facture est naïve, elle reste suffisamment originale ; le visage du saint, comme les scènes du martyre, sont assez expressifs ».

Nettoyage, désencrassement et protection de la surface picturale
Réintégration picturale dans les manques
Réalisation d'une inclusion de la toile

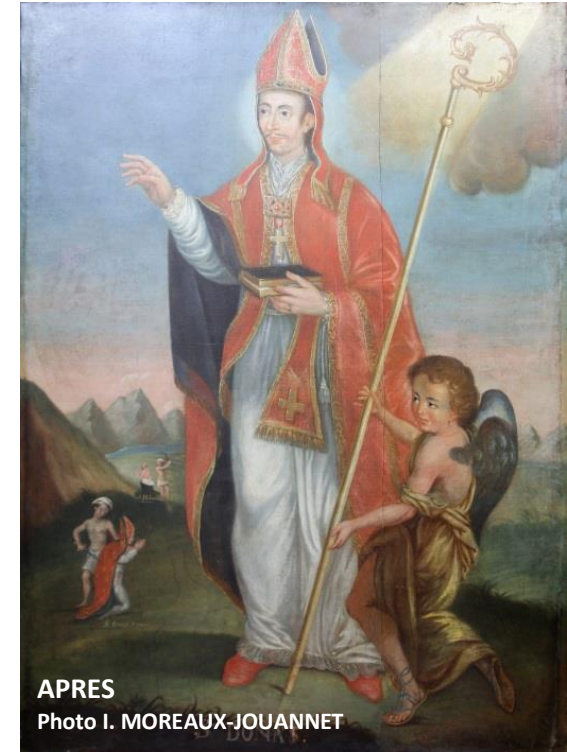
APRES
Photo I. MOREAUX-JOUANNET

Restauration de la toile de Saint-Donat Atelier Moreaux-Jouannet

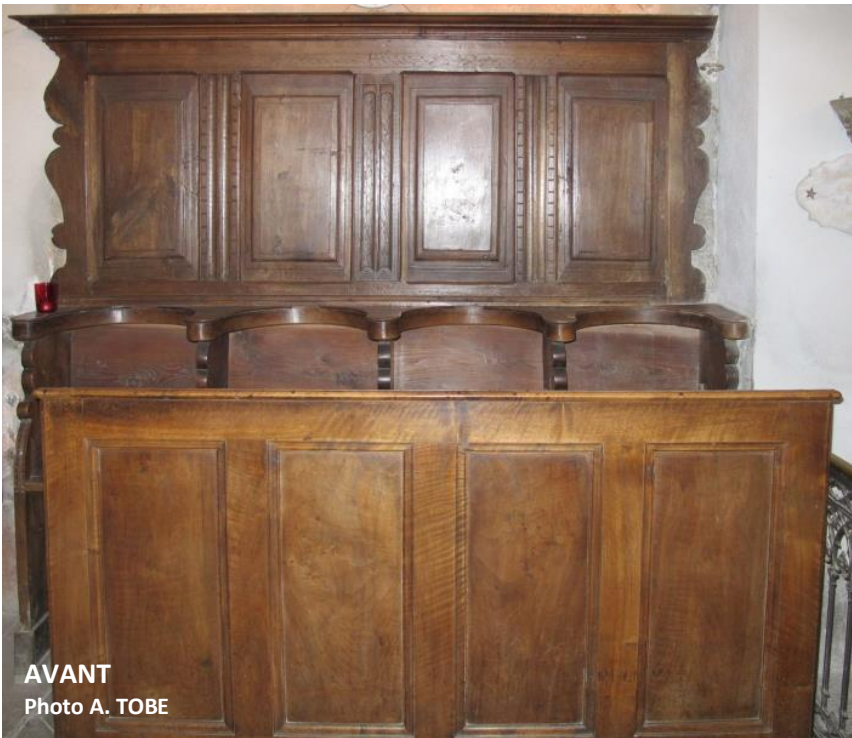
AVANT
Photo A. TOBE

Prescriptions : « Sur les stalles, on constate la présence d'insectes xylophages actifs. D'autre part, un évidement est visible entre deux stalles. Il faut envisager un traitement par anoxie. Il importe d'écarter les dossierets des stalles, créant ainsi un vide d'air qui ne favorisera pas l'atteinte de ce beau mobilier par l'humidité. Les charnières des stalles ne sont pas correctement fixées et leur mobilité est médiocre ».

Aspiration des éléments de l'objet pour enlever les résidus disgracieux et retirer toute trace de l'infestation ancienne.

Traitement insecticide par voie chimique liquide

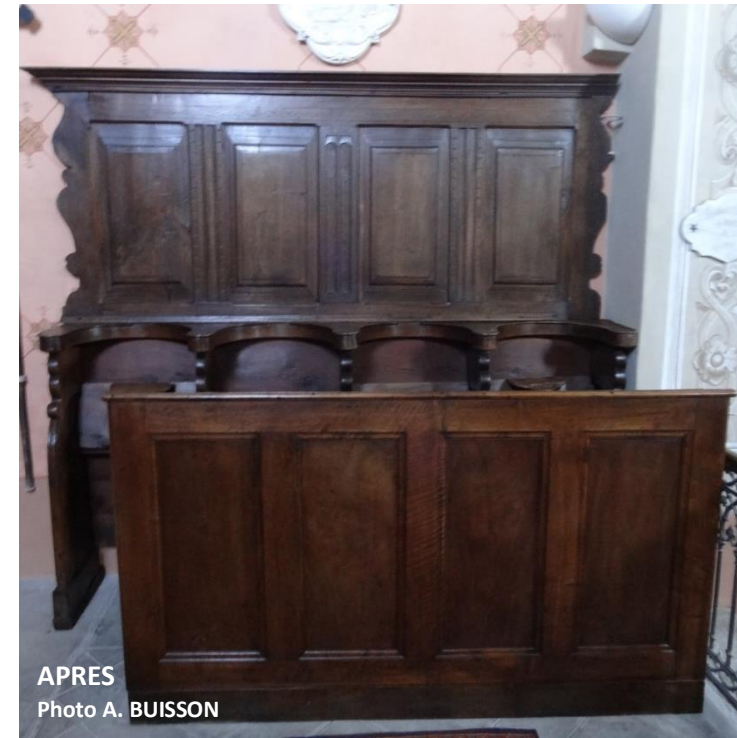
APRES
Photo A. BUISSON

2014
Restauration des stalles, objet inscrit au titre des monuments historiques depuis le 12 juin 1997
Antoine Buisson

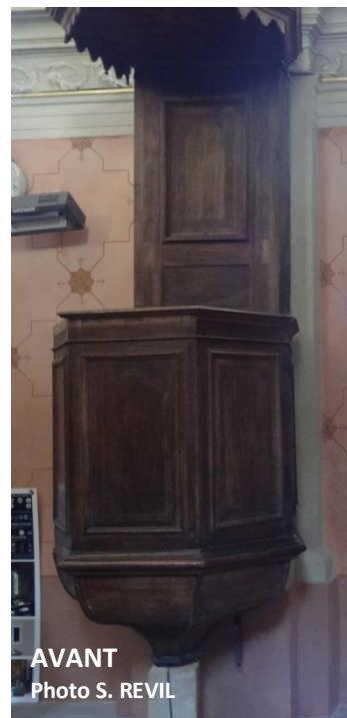
AVANT
Photo S. REVIL

Prescriptions : « Il faut envisager un traitement par anoxie, qui concerne nécessairement tous les éléments en bois de l'église ».

Aspiration et dégrassage des éléments de la chaire

Reprise de la finition cirée

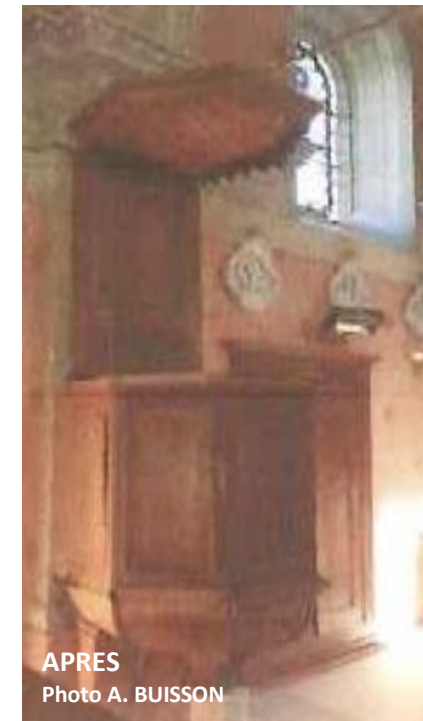
APRES
Photo A. BUISSON

2016
Restauration de la chaire
Antoine Buisson

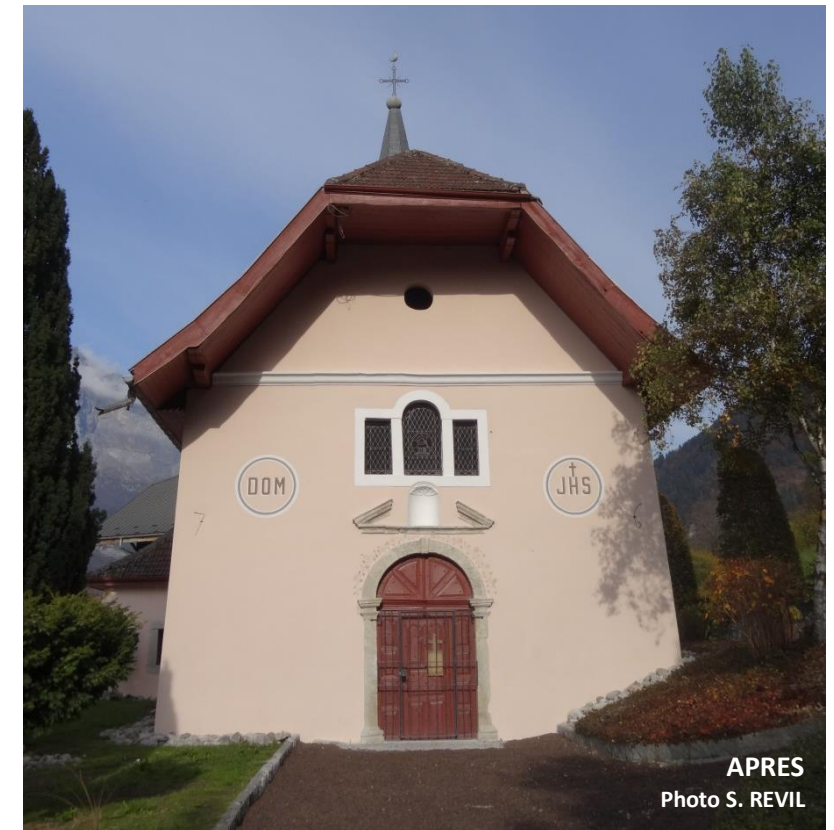
APRES
Photo S. REVIL

Restauration des façades extérieures de l'église - 2016
